# Utó - felülvizsgálati helyszíni bejárási jegyzőkönyv

**tárgya:** TSM Ceramic hőszigetelés alkalmazása

**helyszín:** Dorog, családi ház **jelen vannak:**

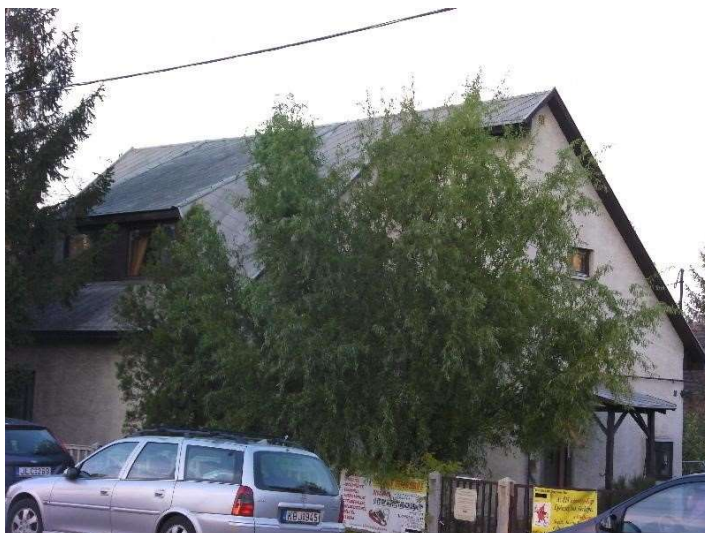
01. Fotó: Eredeti állapot a homlokzaton.

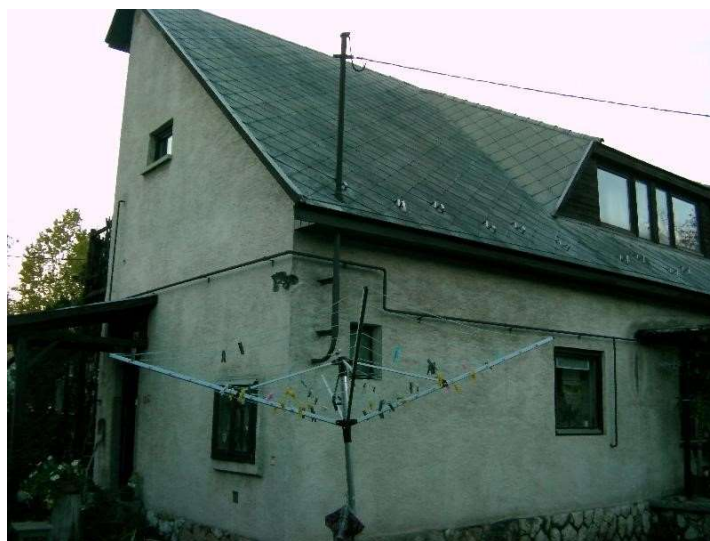
02. Fotó: Az udvari sarok fotója , eredeti állapotban, amely mögött a fürdőszobában folyamatos penészesedés volt.

Az egyik a fürdőszoba sarkánál, amely a főbejárat oldalának és az udvari oldal találkozásánál található. Itt a csempék fugái között folyamatosan keletkezett a penész, melyet rendszeresen penésztávoltóval kezeltek. A lakás bejárati ajtó felett valószínű a folyosó jobb megvilágítása miatt az ajtó szélességével megegyező üvegezett keretet helyeztek el, mivel ennek az üvegnek a hőszigetelése energetikailag jelentéktelen volt, itt a páraakcsapódás miatt a pára az üveg felületről folyamatosan csöpögött le. Az ereszdeszkázat, széldezska barna színű Syladekor felületi kezelést kaptak, a fa anyagú nyílászárókon szintén ilyen bevonat készült. A felújításkor a nyílászárók cseréjét a tulajdonosok nem tervezték.

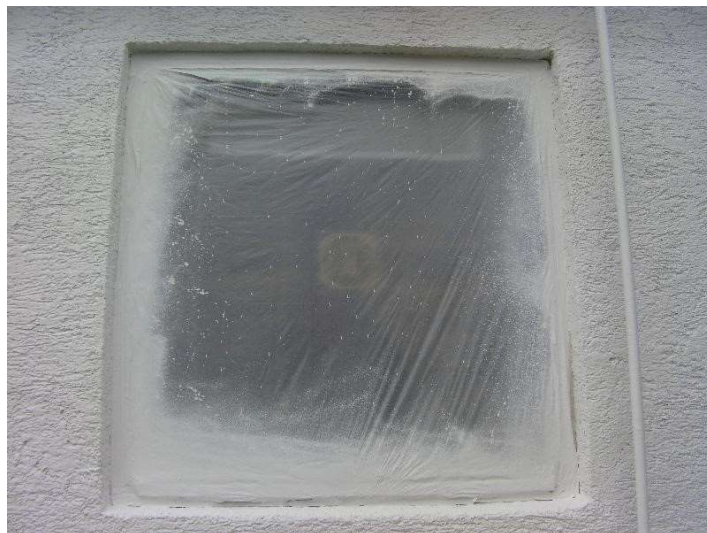
03.Fotó: Nyílászárók védelme.

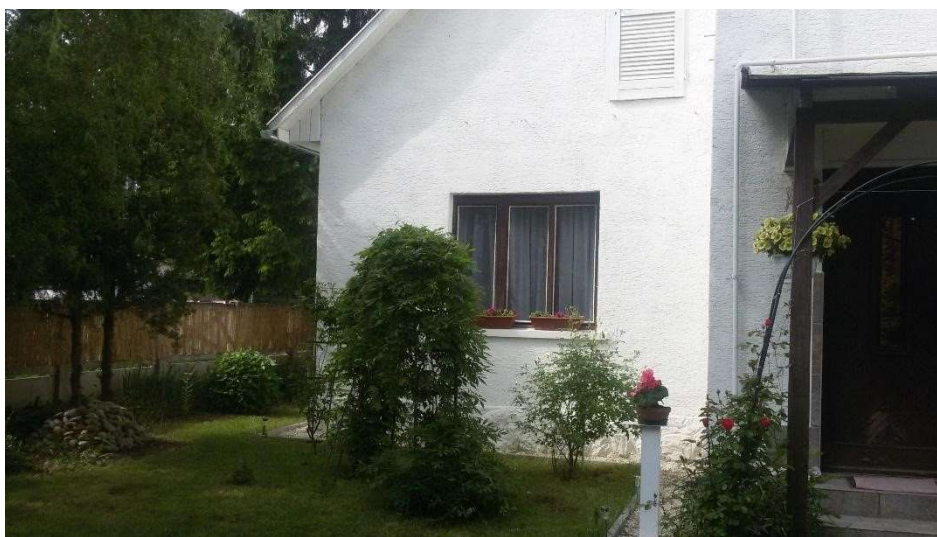
A homlokzaton látható felület egységes, kellően szilárd felületet mutat. A TSM Ceramic hővédő bevonat minden alkalmazott felületen a kivitelezés közbeni állapotban megmaradt az eredeti állapotban, a teljes homlokzatot átvizsgálva minden felületen a kivitelezés közbeni tapadási szilárdságot szemrevételezéssel megtekintettünk. A felületen hibákat, sérüléseket, hajsza-repedéseket nem találtunk. A homlokzati felületen a síktól való eltérést nem találtunk, így megállapíthatjuk, hogy a TSM Ceramic bevonat az alapvakolatnak tekinthető, színezett nemes vakolathoz egyenletesen, kellő szilárdsággal tapad. Az élek és felületi vonalak az eredeti kivitelezéskori síkban maradtak, attól sehol nem térnek el.

04.Fotó: Általános udvari homlokzat 2016.05.17.-én.

Az általános felület, tiszta, szennyeződéstől mentes, az utcai por, szennyeződés nem tapadt meg a felületen, a nemes vakolatoknál előforduló úgynevezett pókháló képződésre utaló jelek a felületen nem láthatóak. A teljes homlokzat a kivitelezés óta 3 alkalommal erős vízszugárral lemosásra került, így végezték el a homlokzat portalanítását. A fokozott nedvesség hatására sem lett elváltozás a homlokzati rendszeren, a pozitív lábazatot érő koncentrált vízszugár mosás során sem jutott a vakolat mögé nedvesség.

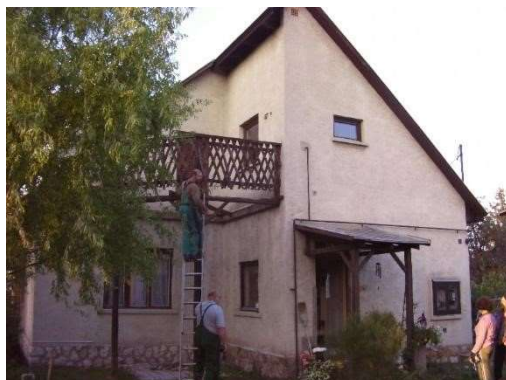
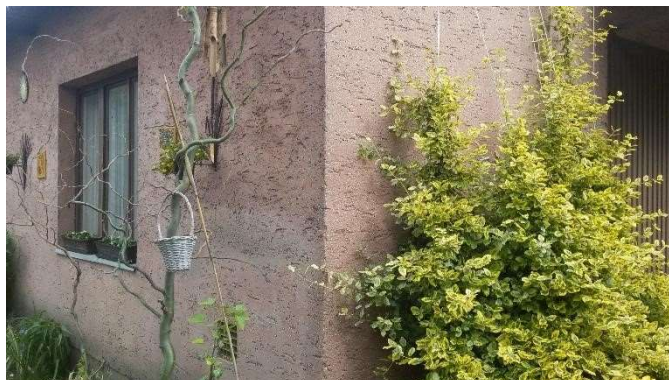
5. Fotó : eredeti felújítás előtti homlokzat 6.Fotó :Az eredeti homlokzati textúra

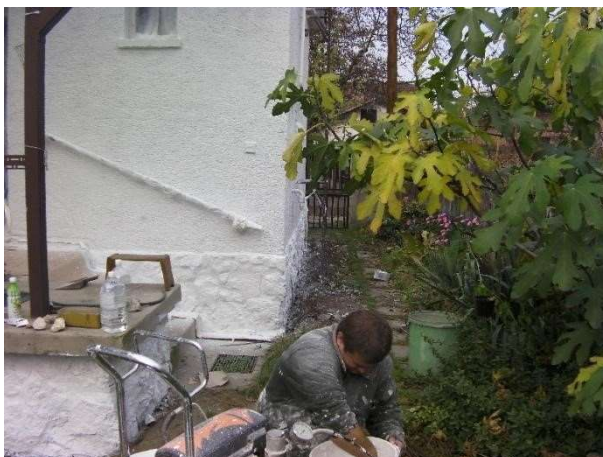
7. Fotó : Lábazat kivitelezés közben 2013.október

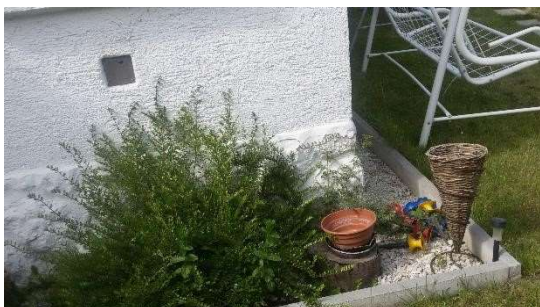
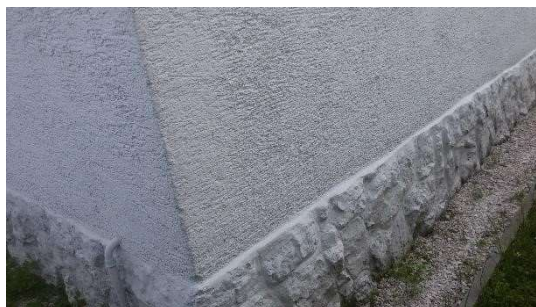
A terméskő lábazaton a bevonat tapadása, sérülésmentes, repedés mentes, táskásodás, hámlás nem látható a felületen, annak ellenére, hogy a kő a homlokzati sík elé ugrik és így a homlokzaton lecsurgó nedvesség ebben a magasságban intenzíven nedvesíti ezt a falsíkot. A lábazat előtt 35-40 cm-es sávban szivárgóként közúzalékokat helyeztek el 25-30 cm mélységben, így biztosítva a lábazati kőről lefolyó gyors vízvezetést.

8. Fotó és 9. Fotó: Lábazat 2016. május 17.-én

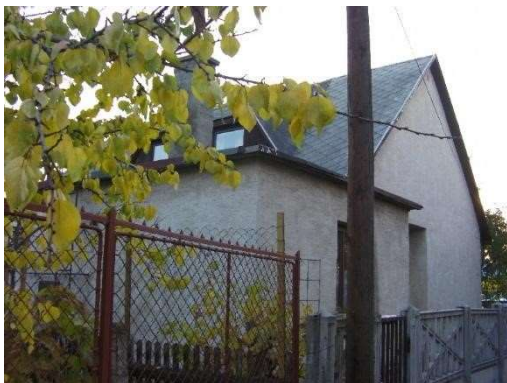
10. Fotó

10. Fotó: Az eredeti széldeszka és ereszdeszka sötétbarna Syladekor festéssel 11.Fotó : TSM Ceramikkal lefújtt deszkázat 2013. október

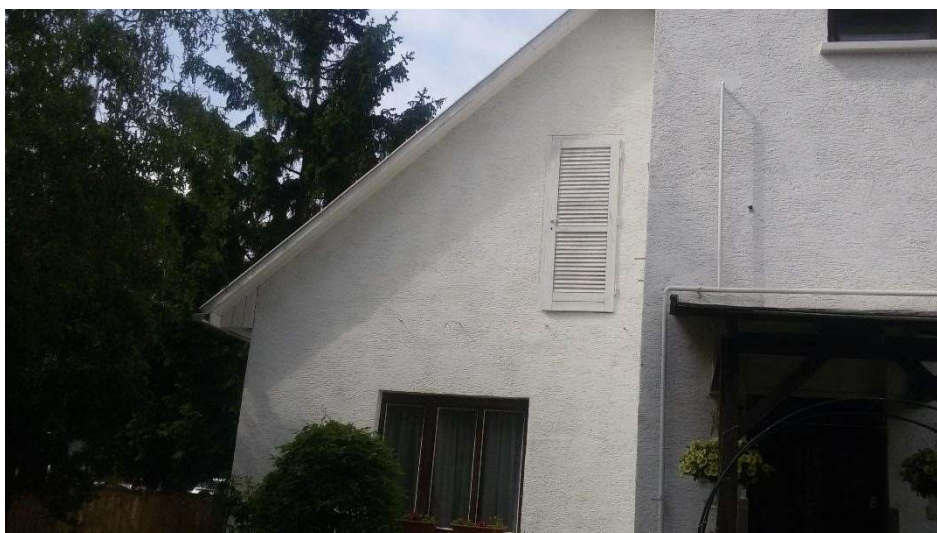
12. Fotó: Széldezska és ereszt, teraszajtó 2016.05.17.-én

A homlokzati felújítás során a vakolt felületekkel együtt az ereszdezska, a széldezska és a teraszajtó is TSM Ceramic bevonatot kapott. A homlokzathoz hasonlóan ezen a fa felületen is tökéletes a tapadás, semmilyen hámló felület nem látható, a fedő bevonat vastagsága sem csökkent, a faserkezeteknél semmilyen korhadási jelenség nem lépett fel.

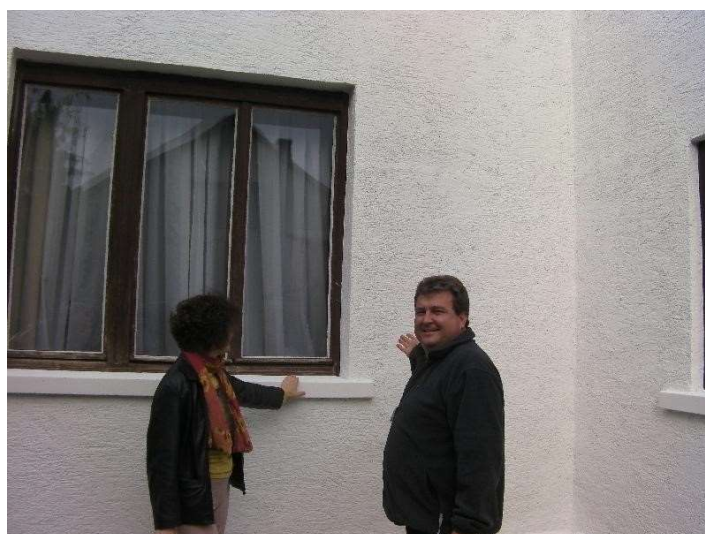
13. Fotó: TSM Ceramicel lefújott műkö párkányok 2013.október

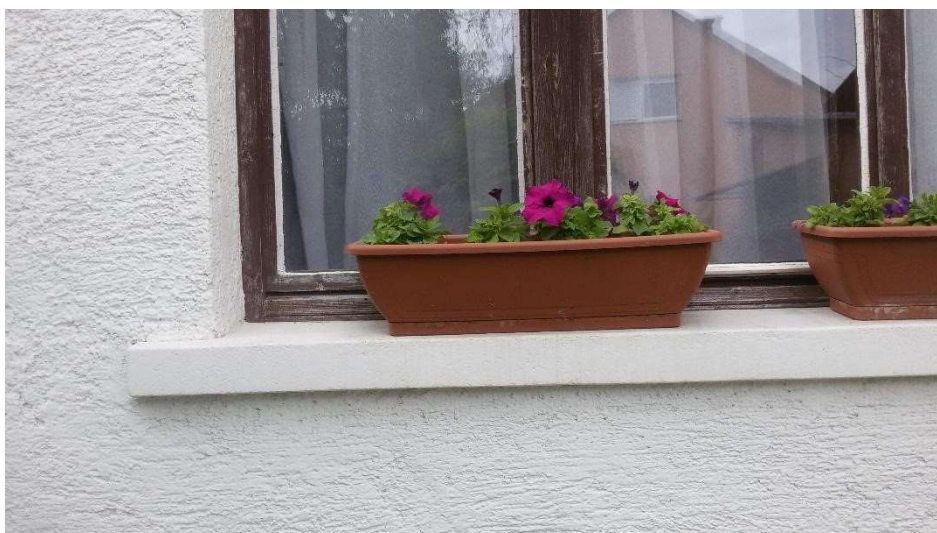
14. Fotó: Ablakpárkányok 2016.05.17.

Az ablakpárkányok bevonata mindenütt repedésmentesen, hámlás nélkül tapad a műköre. A felmelegedés ellen védve, jó tárolási felületet biztosít a műanyag virágládáknak. Az ablak alsó tokszerkezetének faanyaga nem romlott tovább, a párkány és a vakolt felület találkozásánál a hó hatására sem keletkezett repedés, nem indult meg a különböző anyagok közötti hőmozgás hatására elválkozás, azt a mozgást ami a 3 féle anyag találkozásánál keletkezett a TSM Ceramic repedésmentesen, rugalmasan áthidalta.

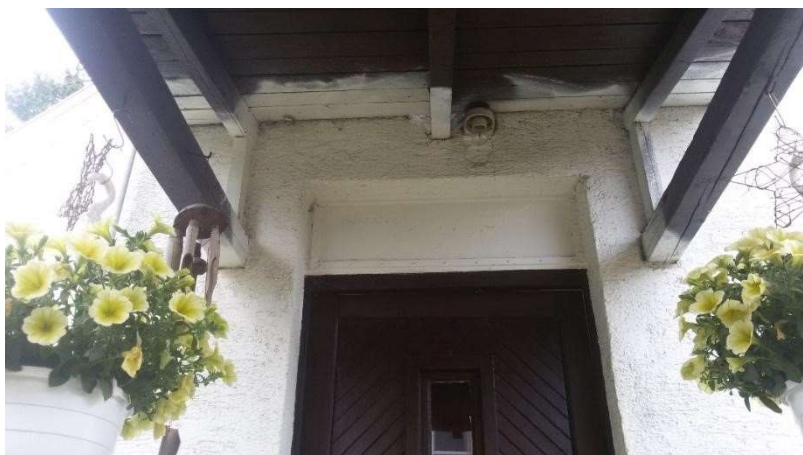
Az előzményekben ismertettet okok miatt a bejárati ajtó feletti nem hőszigetelt üvegére, kísérleti jelleggel került TSM Ceramic bevonat. A villanyóra szekrényajtókon is hasonló vékony, nem hőszigetelt üvegre került TSM Ceramic bevonat. A bejárati ajtó feletti keret bevonata az üveg és fa felületen egyenletesen ugyanolyan állapotban megmaradt, mint a felvitelkor volt. Azonban a túlsó oldalán megszűnt a páraakicsapódás. A villanyóra üvegajtaján is repedésmentesen, hámlás nélkül maradt meg a TSM Ceramic bevonat, egyben egy nagyobb felületi keménységet biztosított az üvegnek, védte a tűző nap és nagy fagy okozta hőmérsékleti hatásokra fellépő hőtágulásoktól.

16.Fotó:Bejárati ajtó feletti üvegkeret 2016.05.17.

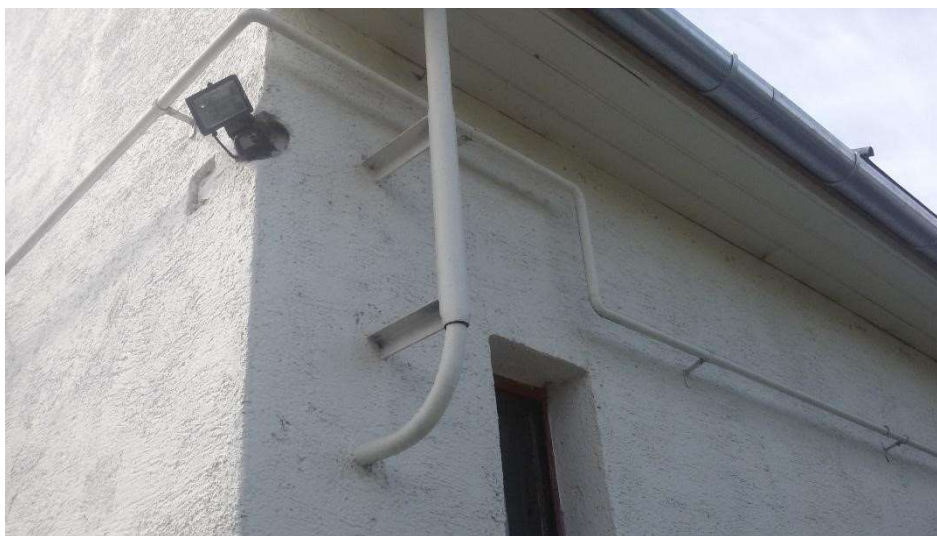
A homlokzaton azok a csővezetékek, amiket amúgy sem lehetett volna a szórástól eltakarni, technológia okok miatt megkapták a bevonatot. A hátsó udvari részen azonban a falhoz közel elhelyezkedő gázcső vezetéken kívül 2 db L vassal van a falhoz rögzítve egy elektromos bekötést biztosító légvezeték tetőtartó, melyet egy alulról fenekelt cső tart. Ez a vascső az egységes homlokzati színeként, valamint korrózió gátlásként, 2013ban TSM Ceramic bevonatot kapott. Ezeken a fémszerkezeten sem történt elváltozás, új korrózió nem lépett fel, a bevonaton semmilyen hajszálrepedés nem látható.

17. Fotó : Vascső bevonat 2016.05.17.

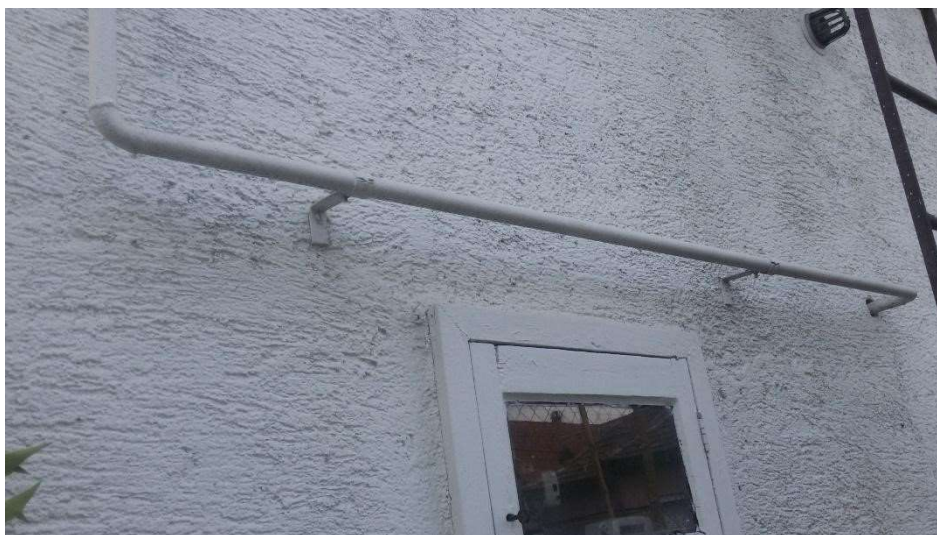
18. Fotó: Gázcső és létra

A csövek mellett a falon a tetőhöz egy vasszerkezeti létra van felszerelve. Ezen kontrollként látható, hogy a kezeletlen felület korrodált, a TSM Ceramic bevonattal ellátott csövön semmilyen elváltozás nem keletkezett a 2013 óta eltelt időszakban.
